**Diagnoza głównych barier architektonicznych
w przestrzeni publicznej Warszawy**

Opracowanie na podstawie projektu Warszawska Mapa Barier

Raport Stowarzyszenia Integracji Stołecznej Komunikacji

Warszawa 2013

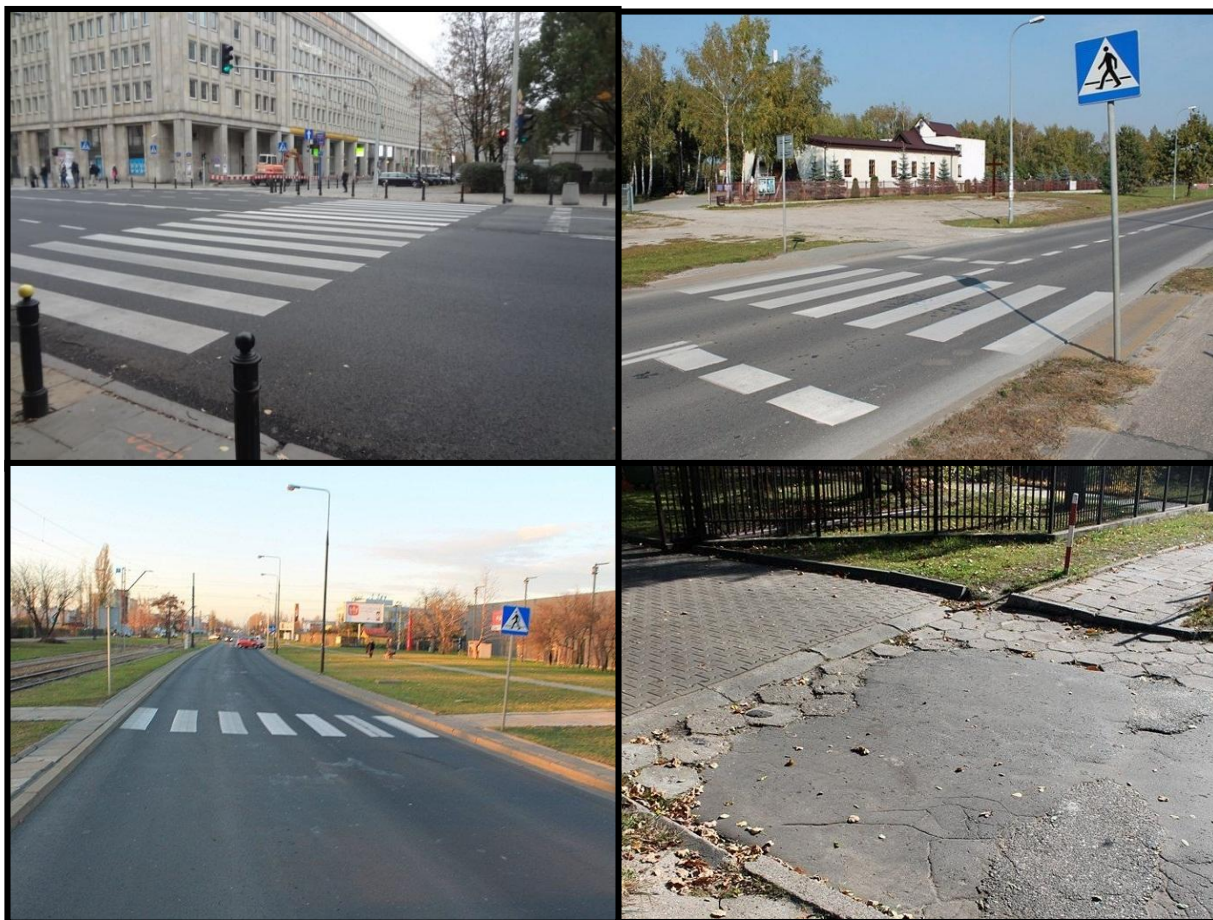
- Brak obniżonych krawężników oraz brak pasów ostrzegawczych przy przejściach
- Brak utwardzonego dojazdu do przejścia dla pieszych
- Niewyznaczone przejścia przez jezdnie
- Problematiczne rynsztoki
- Pasy bez azylów na dwukierunkowych drogach wielopasmowych

- Obniżanie krawężników do poziomu 0cm
- Oznaczanie krawędzi chodnika pasami ostrzegawczymi posiadającymi wypustki
- Stosowanie azylów oraz zawężanie pasów w rejonie przejść
- Oznaczanie dojazdów do posesji o dużym ruchu samochodowym
- Szersze wykorzystanie środków uspokojenia ruchu na bocznych ulicach, w tym wyspowych progów zwalniających

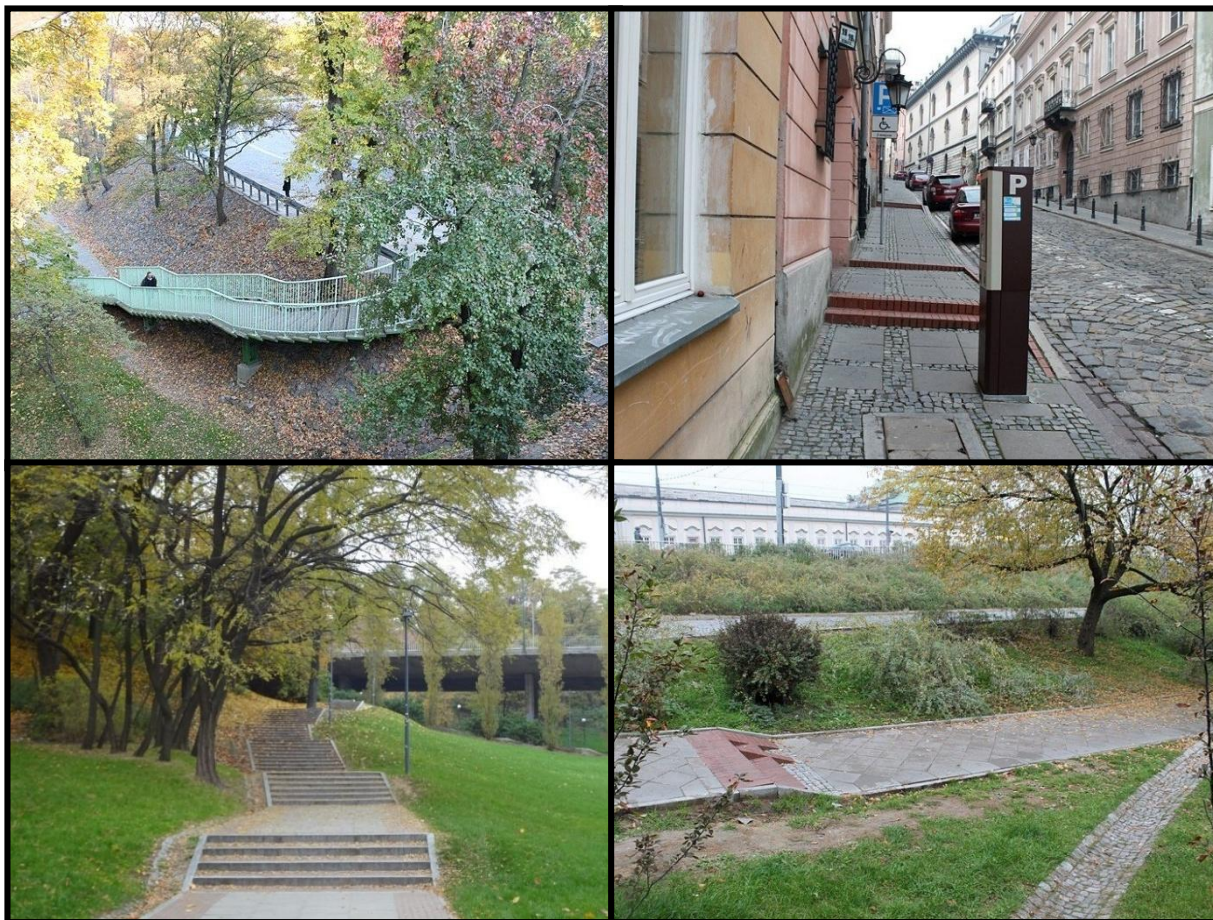
- Brak alternatyw dla schodów w postaci podjazdów lub wind
- Stosowanie zbyt stromych podjazdów dla wózków, zainstalowanych w ciągu schodów
- Nieoznakowane dolne i górne krawędzie poszczególnych ciągów schodów
- Brak poręczy ułatwiających wchodzenie po stopniach
- Budowa stopni w miejscach o niedużej różnicy terenu

- Zapewnienie alternatywnych wobec schodów sposobów pokonania różnicy wysokości
- Odejście od stosowania podjazdów w ciągu schodów dla wózków dziecięcych
- Stosowanie jednolitego oznakowania dolnych i górnych krawędzi stopni
- Instalacja poręczy przy stopniach, które ich obecnie nie posiadają
- Zastąpienie ciągów schodów o niewielkiej liczbie łagodnymi podjazdami
- Wytyczenie wygodnych podjazdów w rejonie Skarpy Warszawskiej

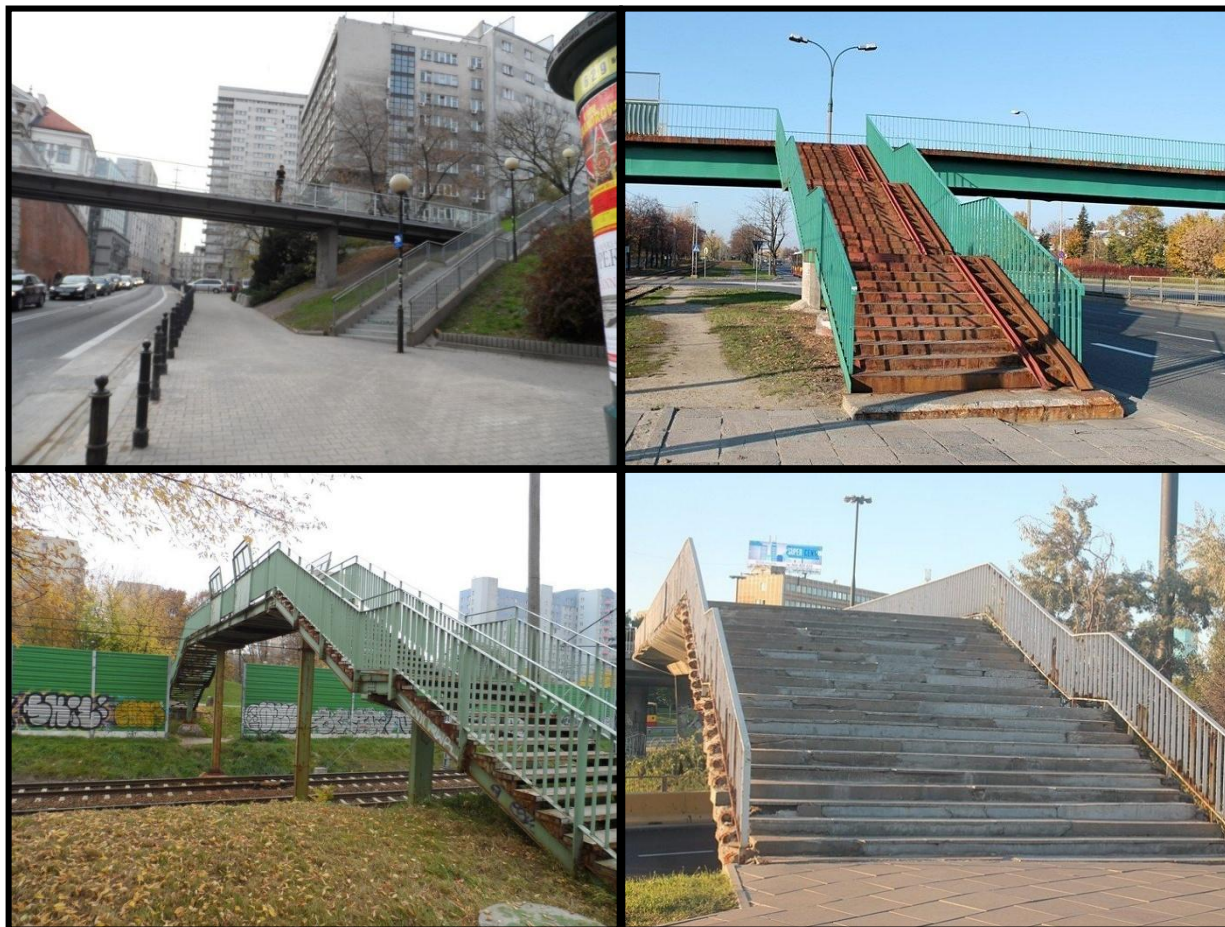
- Brak alternatywy dla schodów
- Utrzymywanie kładek w miejscach, gdzie możliwe jest wytyczenie przejść w poziomie jezdni
- Zły stan techniczny niektórych obiektów
- Niesprawne windy, stanowiące główną alternatywę dla schodów
- Skomplikowane systemy przejść nadziemnych w ramach węzłów przesiadkowych

- Wytyczenie tam gdzie to możliwe bezpiecznych przejść w poziomie jezdni
- Budowa podjazdów lub podjazdów i wind przy kładkach nad ważnymi ciągami komunikacyjnymi
- Oznakowanie dolnej i górnej krawędzi ciągu schodów
- Informowanie o niedostępności przystanków w sąsiedztwie niedostępnych obiektów

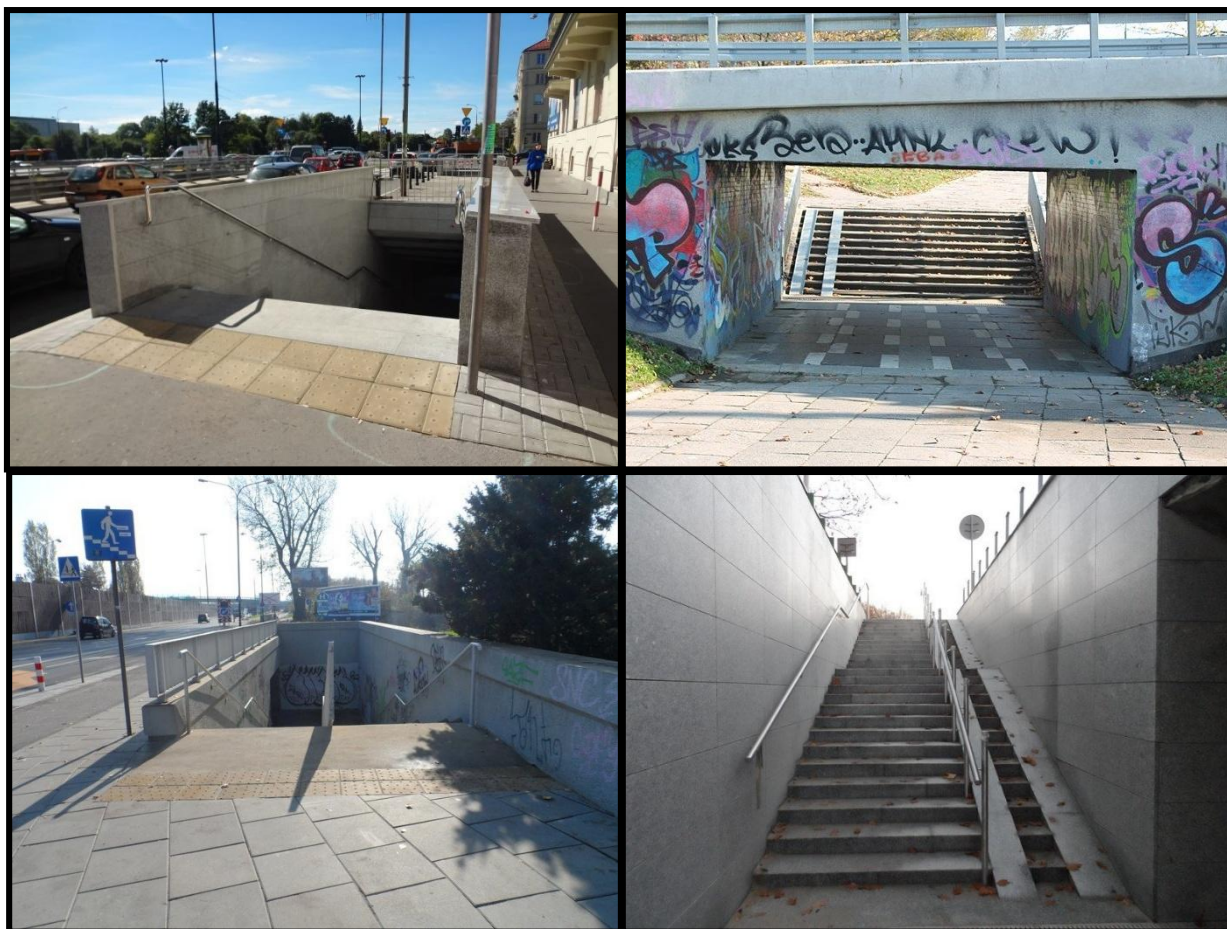
- Przejścia podziemne są zlokalizowane liniowo, z reguły pod głównymi ciągami komunikacyjnymi, stanowiąc barierę nie do przekroczenia
- Ograniczone możliwości modernizacji przejść i zwiększenia ich dostępności
- Odtwarzanie infrastruktury niedostępnej i niezgodnej z obecnymi przepisami
- Miejsca niebezpieczne dla pieszych ze względu na izolację od otoczenia

- Wytyczenie tam, gdzie to możliwe przejść w poziomie jezdni
- Informowanie o niedostępności przejść podziemnych i alternatywnych drogach dostępu
- Stosowanie jednolitego oznakowania dolnych i górnych krawędzi schodów
- Przebudowa przejść pod łącznicami i wytyczenie łagodnie nachylonych podjazdów
- Remontowanie przejść podziemnych tylko w przypadku poprawy ich dostępności

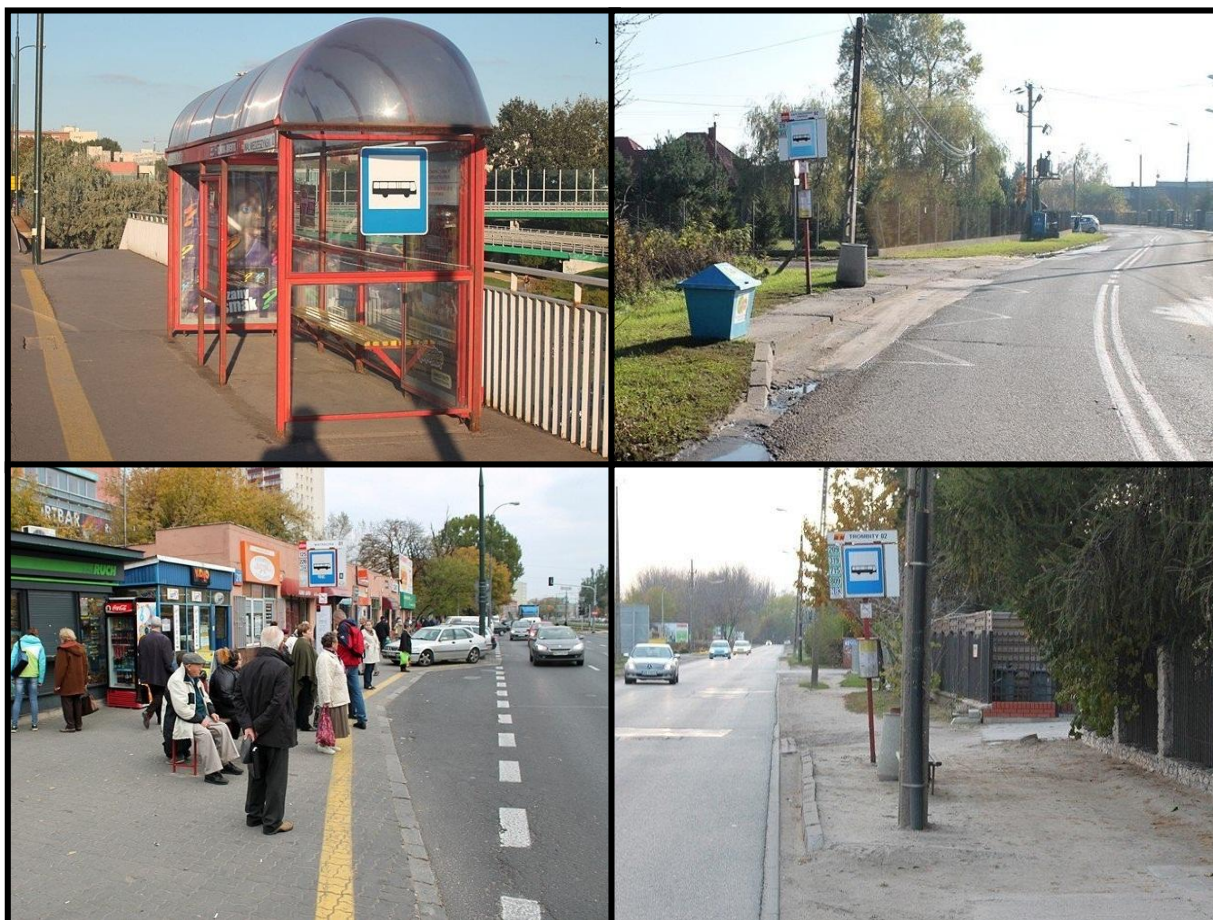
- Zbyt wąskie i/lub zbyt krótkie perony przystanków autobusowych
- Schody na dojściu do przystanku
- Brak utwardzonego dojścia do peronu oraz przystanki nieutwardzonymi peronami
- Źle zaprojektowane zatoki autobusowe, uniemożliwiające dojazd pojazdu do krawędzi peronu

- Budowa peronów o szerokości minimum 2 metrów
- Zapewnianie alternatywy dla schodów na drodze dojścia
- Łączenie peronów przystankowych z utwardzonymi ciągami pieszymi
- Informowanie o niedostępności przystanków
- W przypadku braku możliwości usunięcia utrudnień zmiana lokalizacji przystanku
- Likwidacja zatok o nieodpowiednich wymiarach, uniemożliwiających zatrzymanie przy krawędzi peronowej.

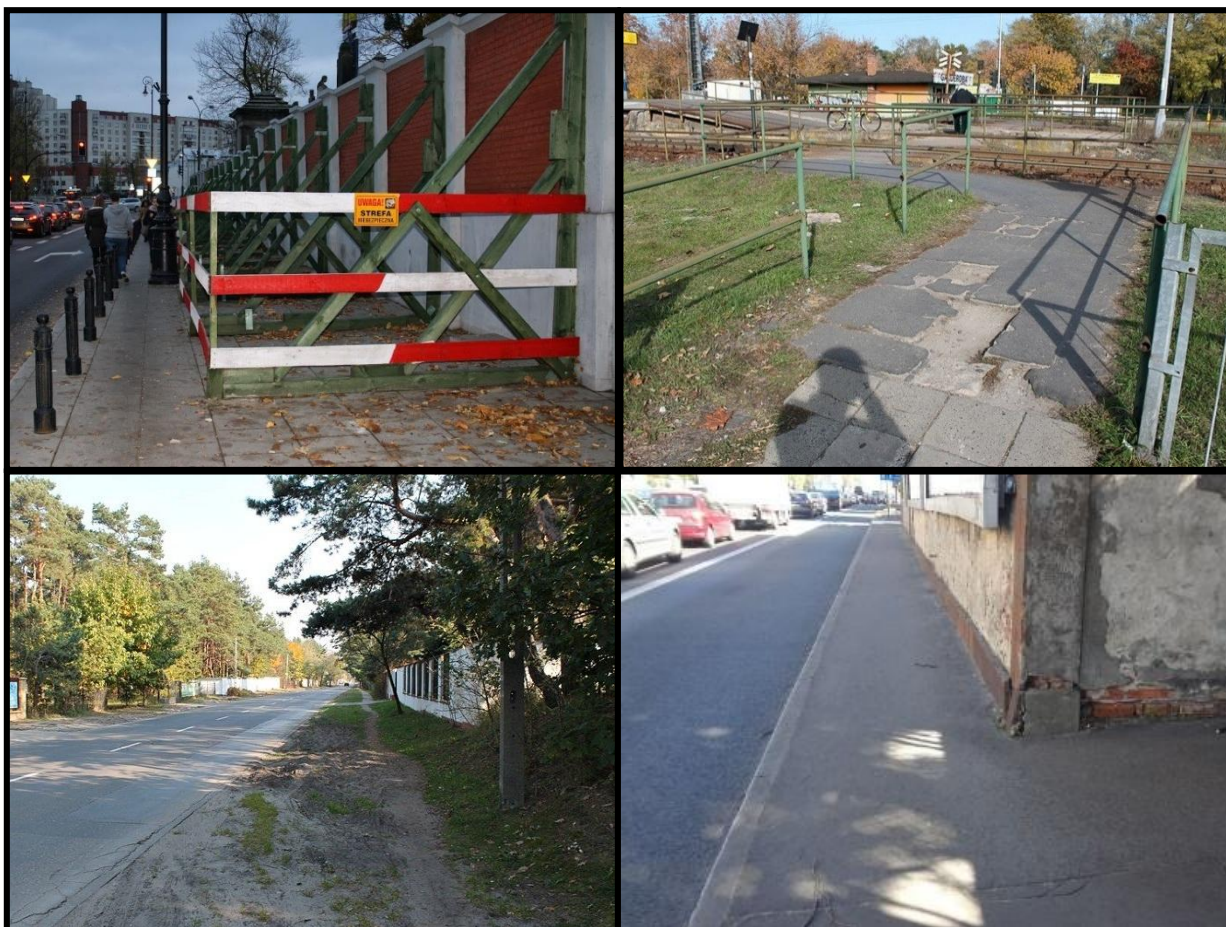
- Zbyt wąskie odcinki utwardzonego chodnika (poniżej 1,5 m szerokości)
- Przejazdy kolejowe i przejścia przez tory w złym stanie technicznym
- Brak utwardzonego chodnika
- Budynki w skrajni drogowej

- Zapewnianie ciągłości chodnika i połączeń z okolicznymi ciągami pieszymi
- Przestrzeganie szerokości min. 1,5 metra szerokości ciągu pieszego
- Likwidacja utrudnień związanych ze złym ustawieniem znaków oraz latarni
- Remonty infrastruktury przeznaczonej dla pieszych na terenach kolejowych
- Poszerzenie i utwardzenie chodników w miejscach gdzie jest to niezbędne
